KURZBERICHT

Erneuerung der Schnellfahrbahn im Opel-Testzentrum Dudenhofen 2012

Stefan Böhm, Martin Drees, Gerhard Faust, Rainer Hart und Markus Limbach

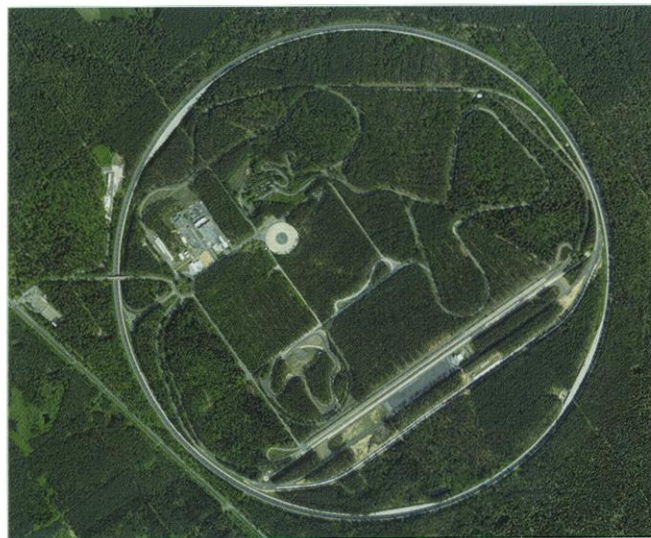
Bild 1: Luftaufnahme des Testgeländes der Opel AG in Rodgau-Dudenhofen, das von einem kreisförmigen Rundkurs umschlossen ist.

Das Testzentrum der Adam Opel AG wird durch eine 4,8 km lange, kreisrunde Hochgeschwindigkeitsbahn umschlossen (Bild 1). Die Form der Fahrbahn entspricht einer unendlichen Geraden. Das bedeutet,

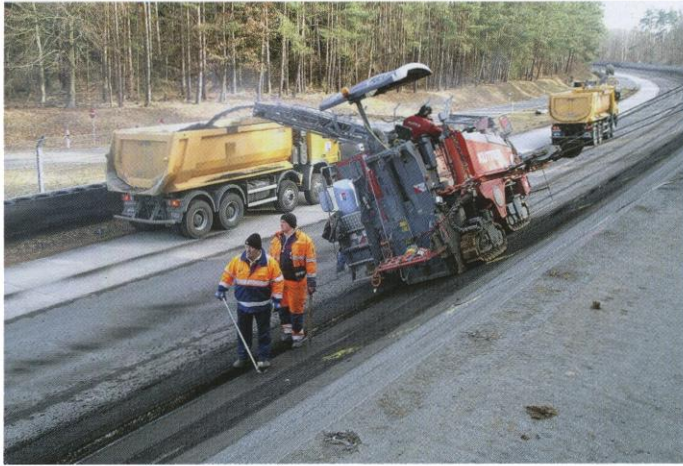
Bild 5: Die Kaltfräse arbeitete horizontal und verlad das anfallende Fräsgut über das Ladeband direkt auf die Lkws

Nach der Demontage der Leitplanken trug eine Kaltfräse mit 1 m Fräsbreite die Asphaltdeck- und -binderschicht sowie Teile der Asphalttragschicht auf der kompletten Hochgeschwindigkeitsstrecke ab – das entspricht etwa 57.750 m². Die mittlere Frästiefe betrug dabei ca. 12 cm. Gefräst wurde entgegen dem Uhrzeigersinn (Bilder 5 und 6). Zur Vorprofilierung der neuen Querneigung sowie zur Einhaltung der Mindestdicke der verbleibenden Tragschicht wurden die Frästiefen abschnittsweise vorgegeben und unmittelbar hinter der Fräse kontrolliert. Abschließend erfolgte die Reinigung der Fräsfläche per Hochdruckwasserstrahl und Rotationsbesen.

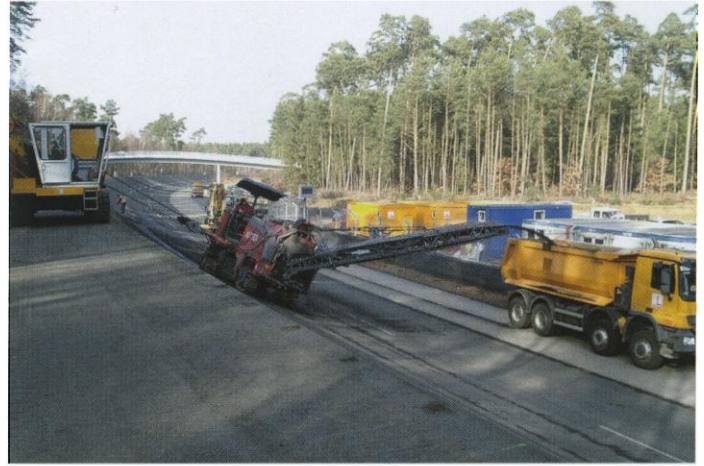
Bild 6: Um in der geneigten Bahn fräsen zu können, wurde die Maschine bei Querneigungen über 9° von einem Windenwagen gehalten

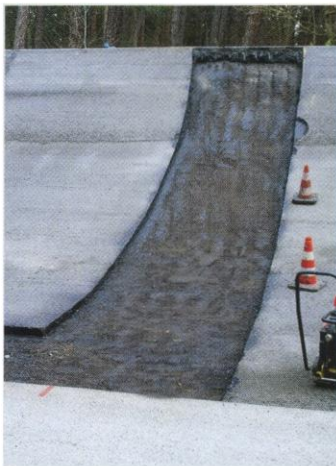
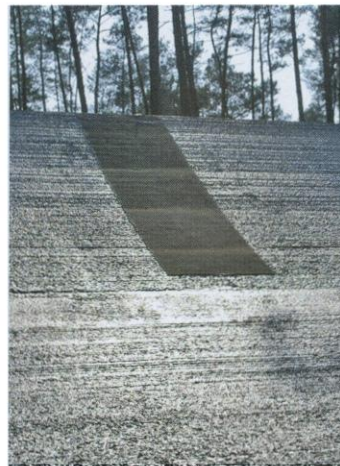
Bild 7: Die Ausbesserungsarbeiten an der Tragschicht erfolgten manuell

Nachdem die Tragschicht freigelegt war, erfolgten die Ausbesserungs- und Reparaturarbeiten überwiegend in Handarbeit (Bild 7). Die schadhafte, nicht tragfähigen Bereiche der Tragschicht wurden gefräst, nicht festhaftende oder lockere Schichten gelöst, ausgeräumt und gereinigt. Die neue Tragschicht wurde in diesen Bereichen manuell eingebaut. Außerdem wurden Risse aufgeweitet, gereinigt und vergossen.

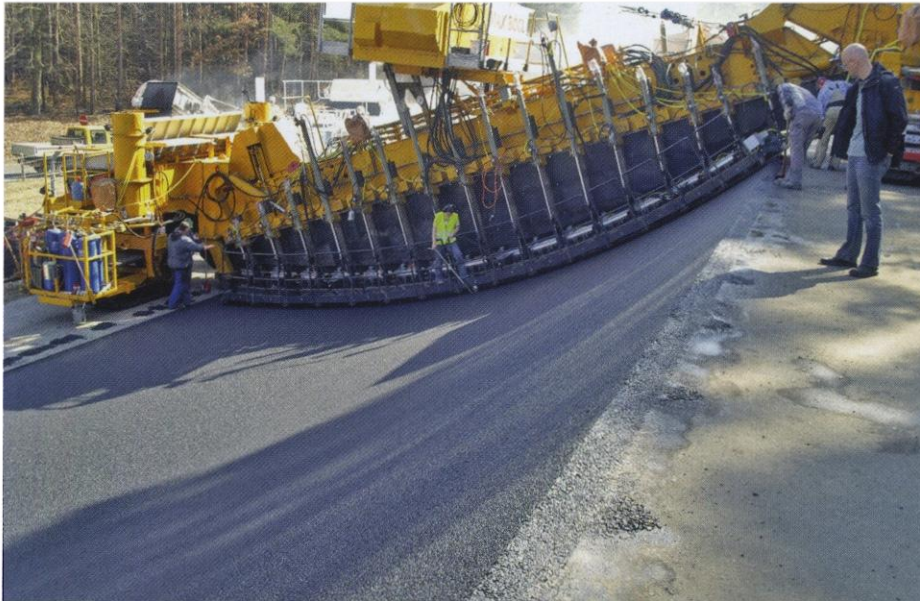
Bild 9: Der Brückenfertiger baut den Asphalt mit einer elektrisch beheizten Bohle ein. Sie besteht aus 17 einzelnen Körpern, die mit dem durchgehenden Bohlenblech verbunden sind. Insgesamt 17 Hydraulikzylinder steuern dabei die Verformung der Bohle

Der geforderte längsnahtfreie Einbau der Asphaltfahrbahn mit parabolischem Querschnitt erfolgte mit dem Brückenfertiger von SMB Construction (Bild 9). Er wurde

speziell für den Bau von Rundkursen mit gekrümmten und überhöhten Fahrbahnen bei veränderlichen Radien konstruiert. Das Mischgut gelangt vom Lkw über einen selbstfahrenden Beschicker und regelbare Dosierschnecken auf ein Kratzerband. Dann wird das Mischgut zwischen die Fahrwerke transportiert und über eine Paddelkette gleichmäßig vor der Einbaubohle verteilt.

Eine Steuerung im Fertiger sorgt für die korrekte Position der Bohlenelemente. Berührungslos arbeitende, induktive Sensoren nehmen die Lage und Höhe an eigens dafür aufgebauten Referenzschienen ab (Bild 10). Die rechnergesteuerten Hydraulikzylinder verformen dann die Einbau-

bohle so, dass die eingebaute Schicht an jeder Stelle der Raumkurve die Solllage erreicht. Sie wurde vorab exakt ermittelt und als digitales Geländemodell in der Software des Fertigers hinterlegt. Parallel überwacht ein Neigungsregler die Schrägstellung des Brückenträgers. Während des Einbaus kontrollierte und protokollierte ein Vermessungstrupp kontinuierlich die eingebaute Schicht.

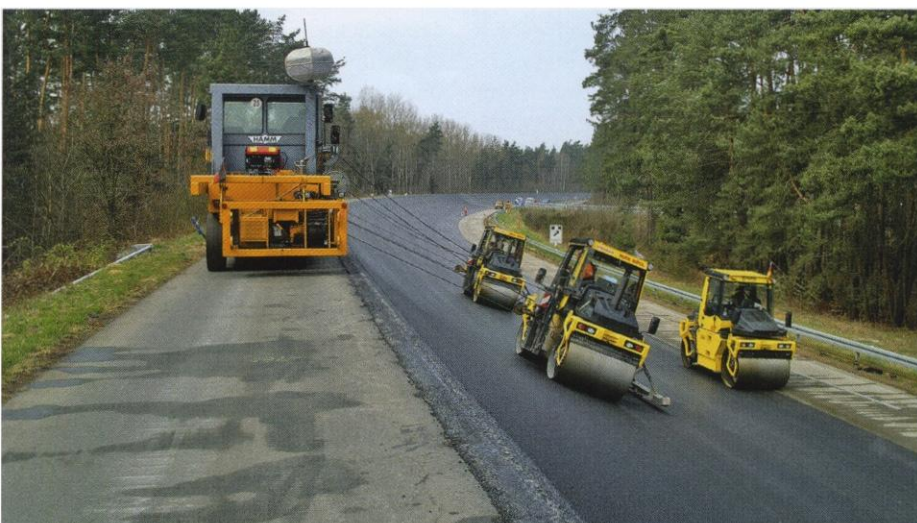
Bild 11: Um Walzspuren zu vermeiden, durften die Bandagenränder keinesfalls in den frisch verdichteten Asphalt eindrücken. Aus diesem Grund wurden die oberen Walzen mit einer Neigungssteuerung ausgerüstet. Ein Rechner in den Windenwagen steuerte den in der Höhe variablen Haltepunkt so, dass die Walzen immer orthogonal zur Oberfläche fahren

Für die Verdichtung waren Doppel-Vibrationswalzen mit speziell gekrümmten Bandagen im Einsatz. Zwei Walzen im oberen, steilen Bereich wurden außerdem von je einem mitfahrenden Windenwagen geführt (Bild 11). Die Walze im flacheren Fahrbahnabschnitt arbeitete ohne Win-

denwagen. Der Einsatz der an einer Winde geführten Walze bedingt ein erhebliches Zeitfenster zwischen Einbau und erstem Walzeneinsatz von ca. 15 Minuten. Dadurch kann bei ungünstigen Witterungsbedingungen (niedriger Außentemperatur oder starker Wind) die Erzielung des angestrebten Verdichtungsgrads problematisch werden. Verschärft wird das Problem aufgrund der starken Neigung im obersten Einbaubereich, weil die Walzen zwangsläufig geringere Normalkräfte und damit eine geringere Verdichtungswirkung entwickeln.

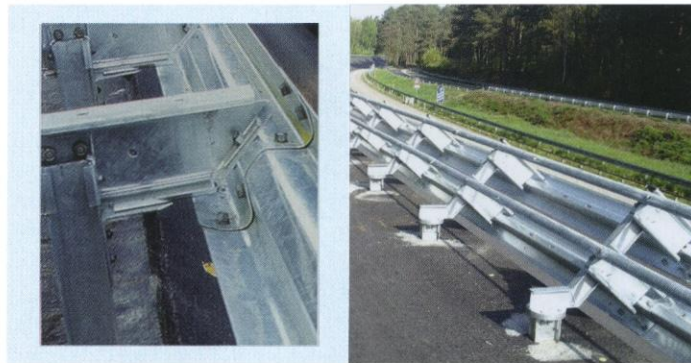
Bild 12: Die Stahlenschutzplanken an der Oberkante der Steilkurve: vorher als einfache Leitplanke (links), nun in doppelter Ausführung mit EDSP

mieren können. Des Weiteren wurden am Fahrbahnaußenrand der Steilkurve Distanzschutzplanken in Sonderanfertigung (EDSP, 2-fach übereinander; Bild 12) mit Unterfahrerschutz ausgeführt. Alle Einzelteile der Schutzplanken unterliegen besonderen Anforderungen, die sich wesentlich von den handelsüblichen Schutzplanken im öffentlichen Straßenbau unterscheiden. Die Gründung der Holme unmittelbar im bautechnisch schwierigen Bereich des Übergangs von der gekrümmten Fläche der Schnellbahnkurve zum horizontalen Wartungs- und Wirtschaftsweg erforderte eine besondere Konstruktion. Deshalb stehen die neuen Schutzplanken rechtwinklig zur Fahrbahn mit ca. 20 bis 30 cm Überstand von der Kronenkante zur Fahrbahn (Bild 12). Bei einem möglichen Anprall soll die Konstruktion an Sollbruchstellen ausweichen, um Zerstörungen in dem empfindlichen Gründungshorizont zu vermeiden. Darum wurden die Schutzplanken als Zugband ausgebildet. Auch Temperatur- und Längenänderungen werden durch

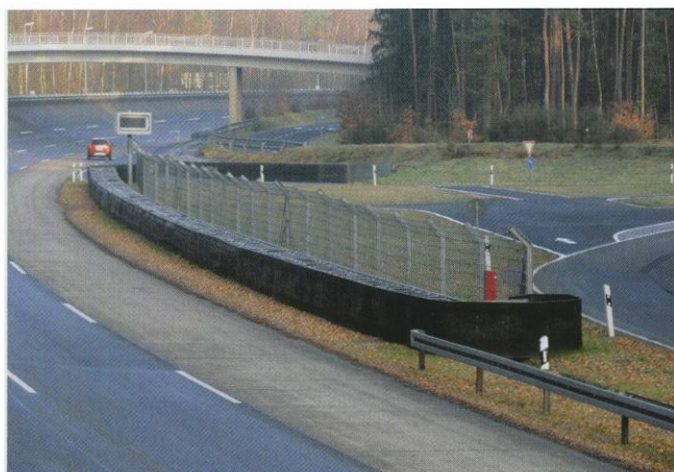
Bild 13: Reifenstapel und Fangzäune sorgen für die Sicherheit der Fahrer und des Personals, das sich während der Tests entlang der Strecke aufhält

Dilatationsstöße in Sonderausführung aufgenommen und nicht in den Baugrund abgegeben. Zur Erhöhung der Sicherheit wurden am Innenrand der Schnellfahrbahn Schutzplanken kombiniert mit Reifenstapeln und in Teilbereichen mit Fangzäunen aufgebaut, in Anlehnung an die Sicherheitseinrichtungen an Formel-1-Rennstrecken (Bild 13).
