In dem vom Bundesministerium für Wirtschaft und Energie (BMWE) geförderten Forschungsprojekt „Elektrischer, innovativer Schwerverkehr auf Autobahnen“ (ELISA) wird die Errichtung und der Realbetrieb einer Pilotstrecke mit oberleitungsgebundener Energieversorgung und der Nutzung durch elektrisch angetriebene Nutzfahrzeuge im öffentlichen Straßenraum erprobt. ELISA zeichnet sich unter anderem durch einen ganzheitlichen, interdisziplinären Evaluationsansatz des eHighway-Systems im Zusammenwirken mit seiner Systemumwelt aus. Das notwendige Fundament hierfür bildete ein Feldversuch, für den ein Teilabschnitt der Bundesautobahn BAB 5 zwischen Frankfurt am Main und Darmstadt beidseitig mit einer Oberleitung über je fünf Kilometer Länge ausgestattet wurde. Über einen Untersuchungszeitraum von vier Jahren wurde das eHighway-System fahrzeug- und infrastrukturstetig getestet und sämtliche relevanten verkehrs- und energietechnischen, ökologischen, ökonomischen und akteursspezifischen Aspekte, die für einen möglichen Ausbau des Systems relevant sein können, gemeinsam mit Wissenschafts- und Logistikpartnern evaluiert.

Dieses Hinweispapier richtet sich an Straßenbetriebsdienste. Relevante Knergeb

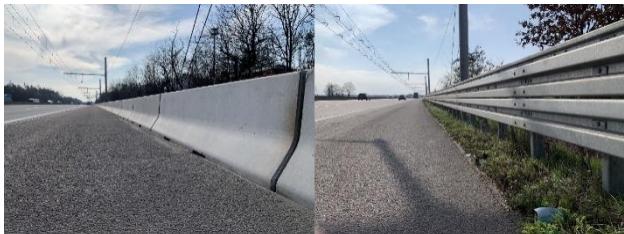
Die erste Schutzwand aus Betonfertigbauteilelementen hat eine Höhe von 0,81 m und je 3,50 m lange Elemente mit jeweils zwei Entwässerungsschlitzten pro Element - diese jeweils mit einer Breite von je 0,30 m.

Die zweite Stahlschutzplanke MegaRail hat eine Systemhöhe von 1,10 m sowie einen Pfostenabstand von 1,0 m (siehe Abbildung 1).

Abbildung 1: Betonfertigbauteile und Stahlsystem (Autobahn GmbH, 2024)

Der Pfostenabstand an der MegaRail-Stahlschutzplanke beträgt 1,0 m, wodurch ein maschinelles Mähen nur bedingt möglich ist. Infolgedessen ist im Bereich der Schutzplanke überwiegend ein händisches Freischneiden erforderlich. Auch hier zeigt sich die Problematik des Übersteigens der Schutzeinrichtung, was sich zusätzlich auf die Leistungsfähigkeit der Mitarbeitenden auswirkt. Im Bereich der Schutzwände erfolgte das Mähen ebenfalls händisch. Bei entsprechender Fläche und Befahrbarkeit, könnte das Anwenden eines Mäherroboters eine sinnvolle Ergänzung sein. Der testweise Einsatz eines ferngesteuerten Mäherroboters reduzierte den erhöhten Aufwand durch das Einklappen des Mähauslegers am Mehrzweckgeräteträger. Der Einsatz der Freischneider durch die Beschäftigten bleibt jedoch weiterhin

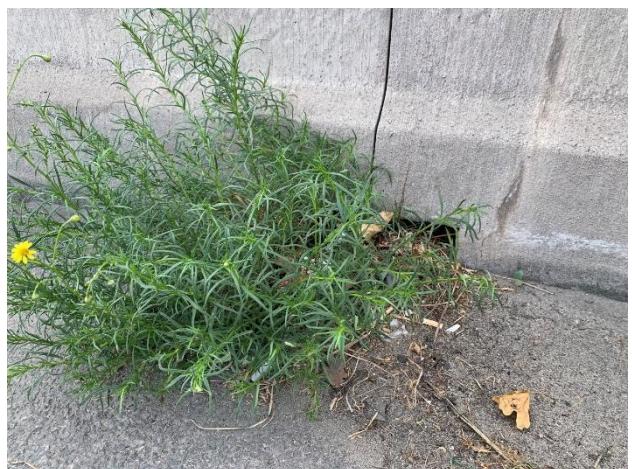
Die Gewährleistung der Entwässerung wurde bei beiden Schutzwänden und unbehandeltem Bankett nur als unzureichend bewertet. Hauptgrund hierfür war, dass sich durch das Versickern des Abwassers im Bankett Sedimente ablagerten und durch Pflanzen überwuchert wurden. Infolgedessen floss das Oberflächenwasser nicht mehr ungestört durch die Öffnungen über die Bankette ab. Als Konsequenz lagen sich weitere Sedimente ab. Bereits nach kurzer Zeit waren die Entwässerungsschlitzte so sedimentiert, dass die Entwässerung stark beeinträchtigt war (Abbildung 2).

Abbildung 2: Durch Pflanzen und Sedimente blockierte Öffnung am Fuße einer Schutzwand aus Ort beton (Autobahn GmbH, 2024)

Um eine ausreichende Entwässerung gewährleisten zu können, mussten die Öffnungen in regelmäßigen Intervallen gereinigt werden. Im Anschluss war eine

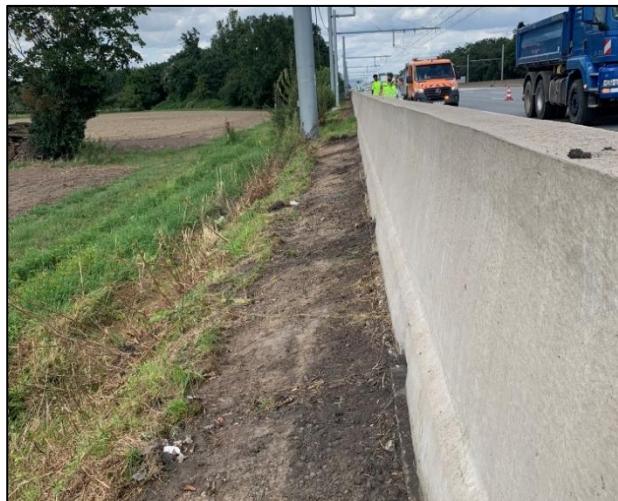
Eine deutliche Verbesserung der Entwässerung konnte durch die Regulierung und Profilierung des Bankets auf der fahrbahnabgewandten Seite der Ort betonschutzwand erreicht werden (siehe Abbildung 3). In einem 1,50 m breiten Bereich wurde der Boden verdichtet und mit einer nach außen gerichteten Querneigung versehen. Dies verhinderte einen Bewuchs von außen und förderte den Wasserabfluss in den Seitenraum. In der Folge verlangsamte sich die Ablagerung von Sedimenten in den Entwässerungsschlitz spürbar. Um die erreichte Verbesserung der Entwässerung langfristig aufrechtzuerhalten, ist jedoch weiterhin eine regelmäßige Reinigung der Öffnungen erforderlich.

Abbildung 3: Regulierung und Profilierung des Banketts mit einer nach außen gerichteten Querneigung (Autobahn GmbH, 2024)

Darüber hinaus spielt eine funktionierende Entwässerung in Streckenabschnitten mit Schutzwänden eine zentrale Rolle. Durch die Ablagerung von Sedimenten sowie den Bewuchs mit Pflanzen in den vorhandenen Entwässerungsschlitzten kann der Wasserabfluss erheblich beeinträchtigt werden. Regelmäßige Reinigungsmaßnahmen sowie die Sicherstellung eines geregelten Wasserabflusses im Seitenraum – beispielsweise durch ein reguliertes und profiliertes Bankett – tragen wesentlich zur Fahrbahnentwässerung bei.

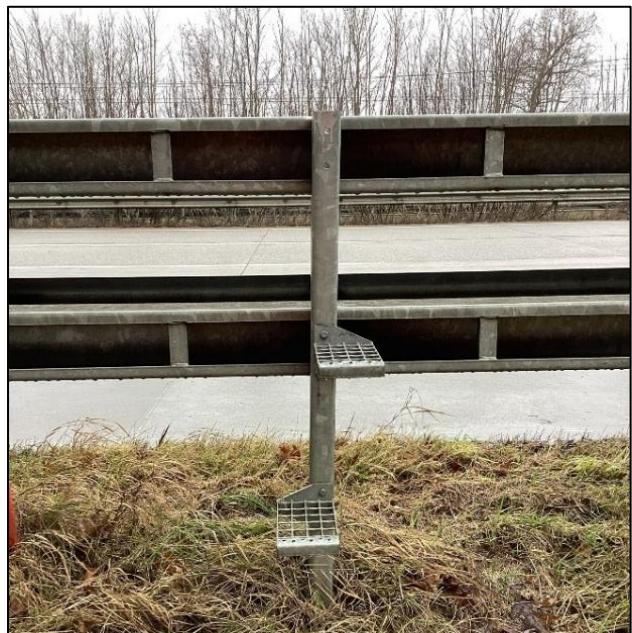
Abbildung 4: Übersteighilfe fest an Schutzplanke montiert (Autobahn GmbH, 2025)
